**GALA**<sup>®</sup>  
CR 2+1

**Aberturas de 3 hojas corredizas con la calidad de  
Aluminios del Uruguay.**

**GALA**<sup>®</sup>  
CR

**Aberturas de 2 hojas corredizas con la calidad de Aluminios del Uruguay.**

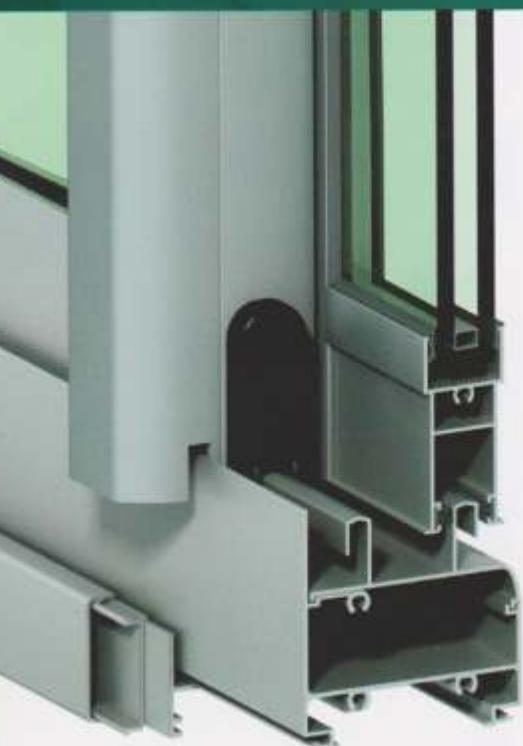
Lograda a través de un marco inferior con caja de agua y protectores de desagüe con clapeta. Caja de agua formada por dos perfiles que permiten la limpieza y sellado.

Doble Vidriado Hermético hasta 24 mm de espesor.

Doble barrera de felpilla perimetral y central. Preciso ajuste de marcos y hojas.

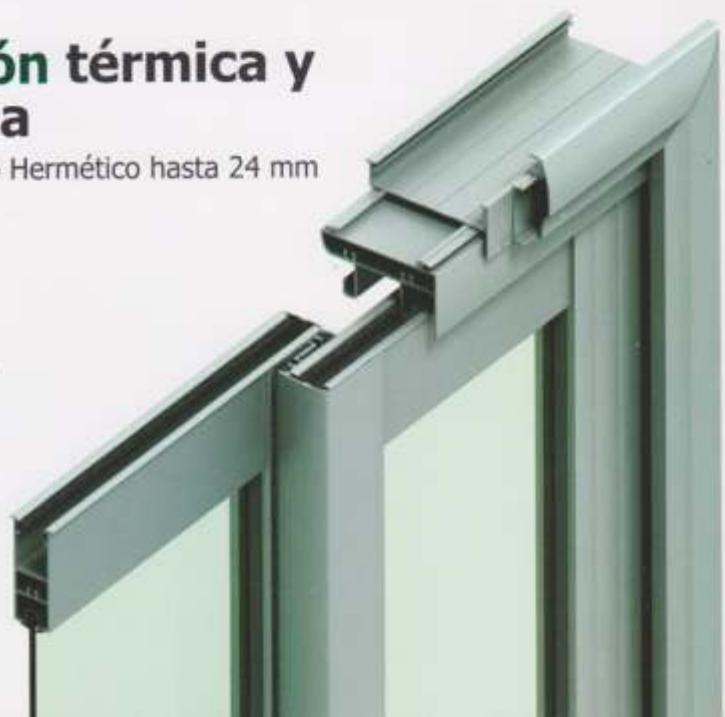
### **Estanqueidad al agua**

### **Aislación térmica y acústica**

### **Hermeticidad al viento**

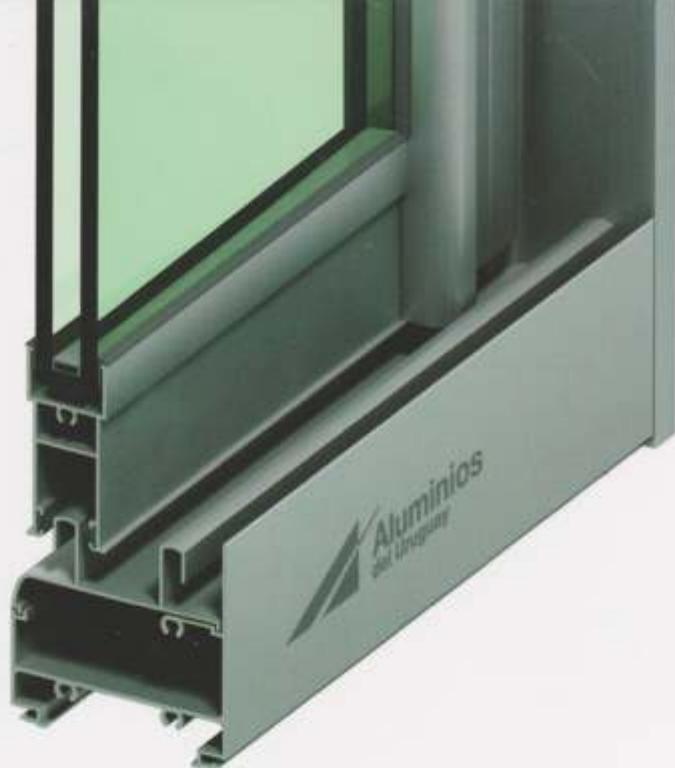
# Marco coplanar de corte recto

Simplificación de armado.

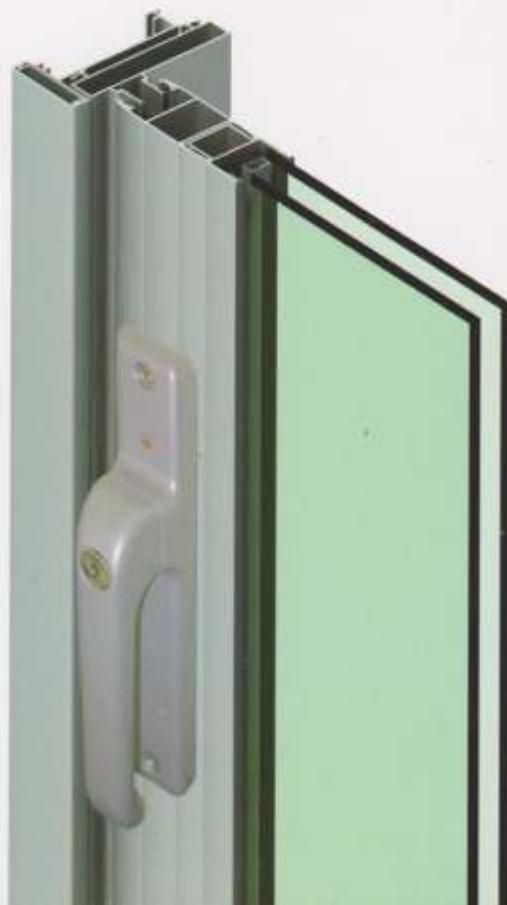
## Accesorios

Componentes suministrados por los principales fabricantes de la región y del mundo.

### **Desplazamientos seguros, fáciles y silenciosos**

Ruedas de alta prestación con rodamiento a aguja con resistencia hasta 160 Kg./hoja.

### **Variedad de cierres fuertes y confiables**

Con uno, dos o más puntos de traba, laterales o centrales, con o sin manija.
